Emplaçament : Cales de Mallorca, T.M. de Manacor

Assumpte: Abocaments d'aigües residuals a la mar procedents de la xarxa existent al tram de costa entre Cala Es Domingos Gran i Cala Antena.

## INFORME

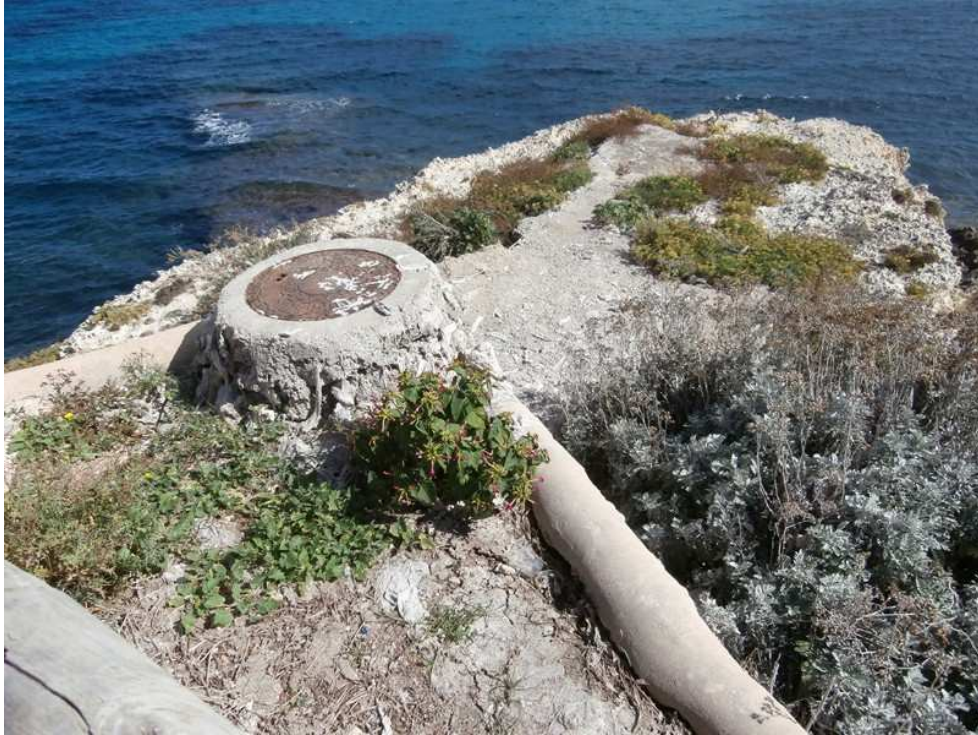
4. En el tram de xarxa que va des de la fita núm. 1.039 a la núm. 1.045 (de la vigent delimitació del D.P.M.T.) fins al pou d'impulsió citat s'ha constatat l'existència de vessament des de els pous de registre manifestats amb la presència de materials procedents de les aigües residuals (tovalloles higièniques, paper, etc.).

Foto 1 – Vista del pou de registre en correspondència de la fita 1.044

- a) Detecció i reparació de totes i cadascuna de les causes que provoquen els abocaments restablint les pertinents condicions d'estanqueïtat i salubritat en tots els trams i elements de la xarxa de clavegueram en estudi.

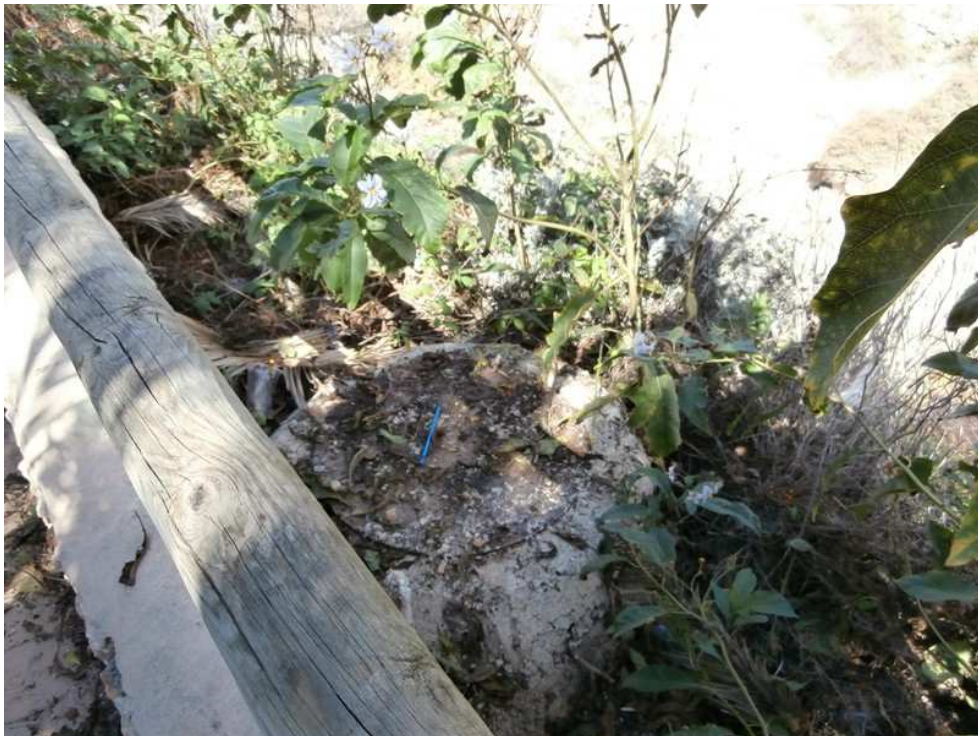
Foto 2 – Vista del pou de registre en correspondència de la fita 1.043

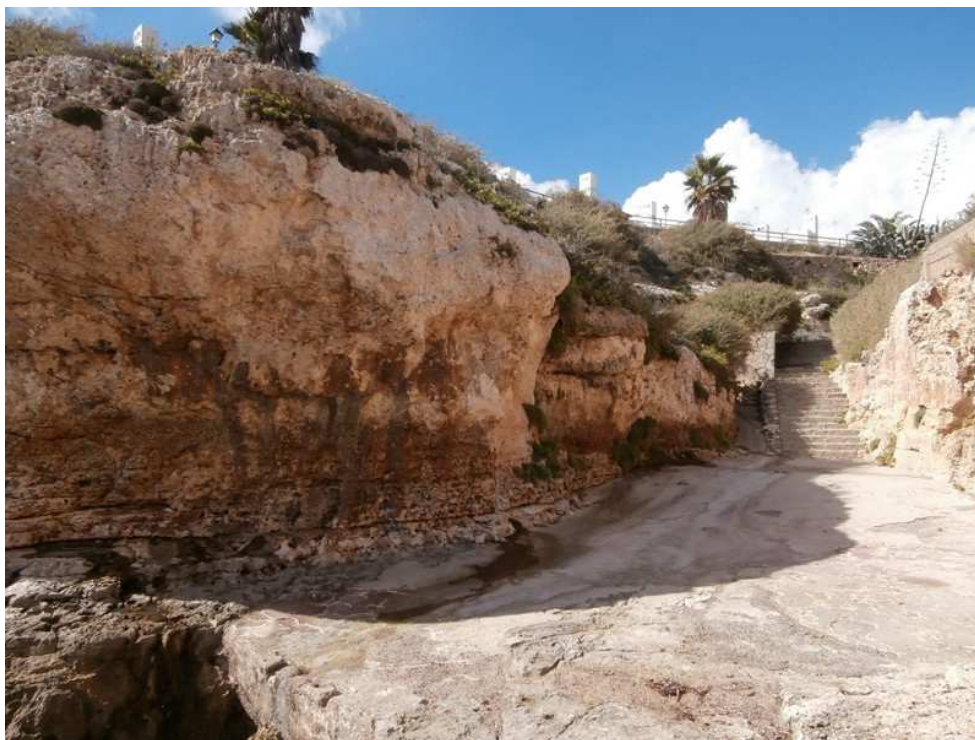
5. Sempre en el mateix tram de xarxa, a les superfícies a peu del penya-segat del costat sud de la Cala Romaguera s'ha constatat l'abocament continu d'aigües fecals fins a la mar que es manifesta per filtració a través del front rocós.

Foto 3 – Vista del penya-segat del costat sud de Cala Romaguera

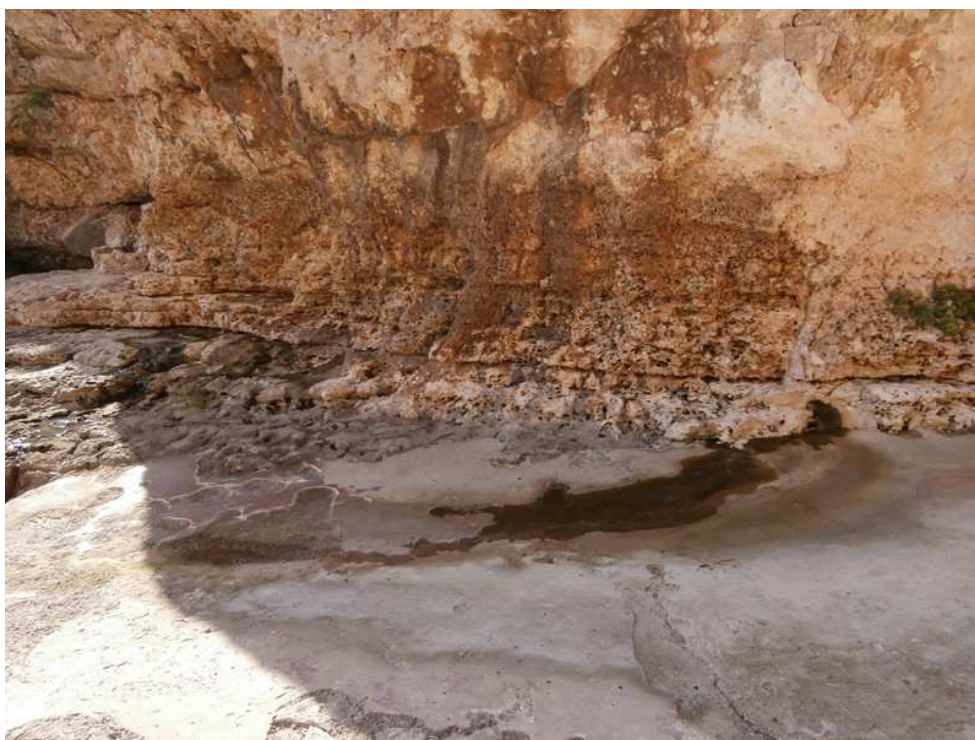
Foto 4 – Vista d'un dels punts de vessament d'aigües fecals al penya-segat

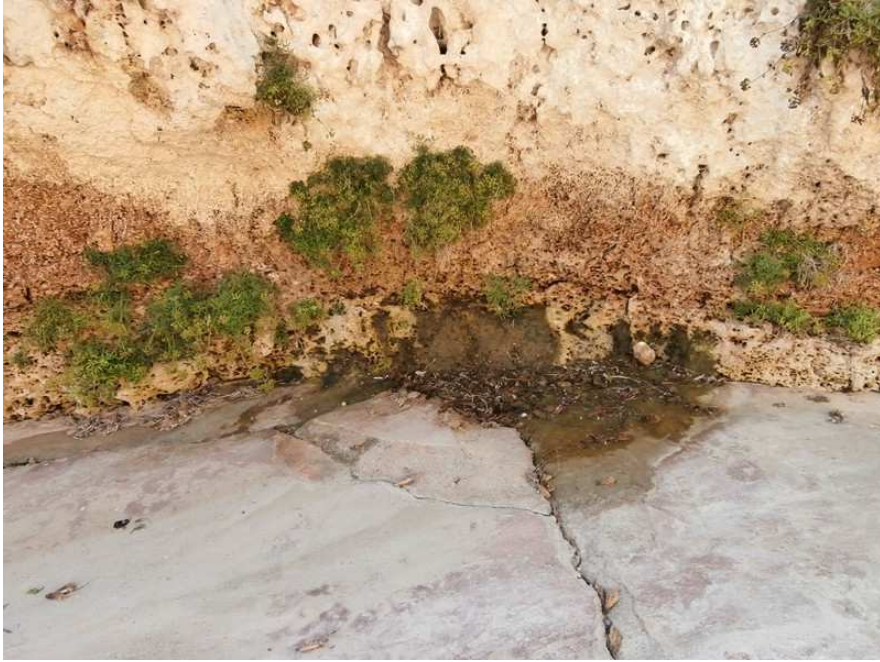
Foto 5 – Vista d'un dels punts de vessament d'aigües fecals al penya-segat

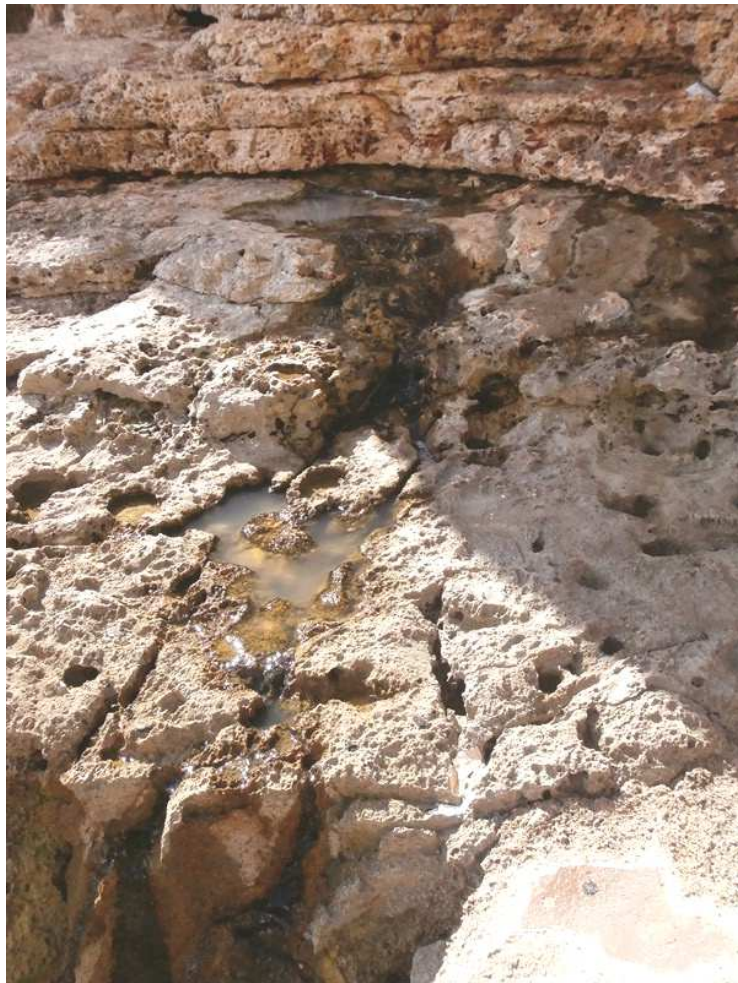
Foto 6 – Vista d'un dels punts de vessament d'aigües fecals al penya-segat

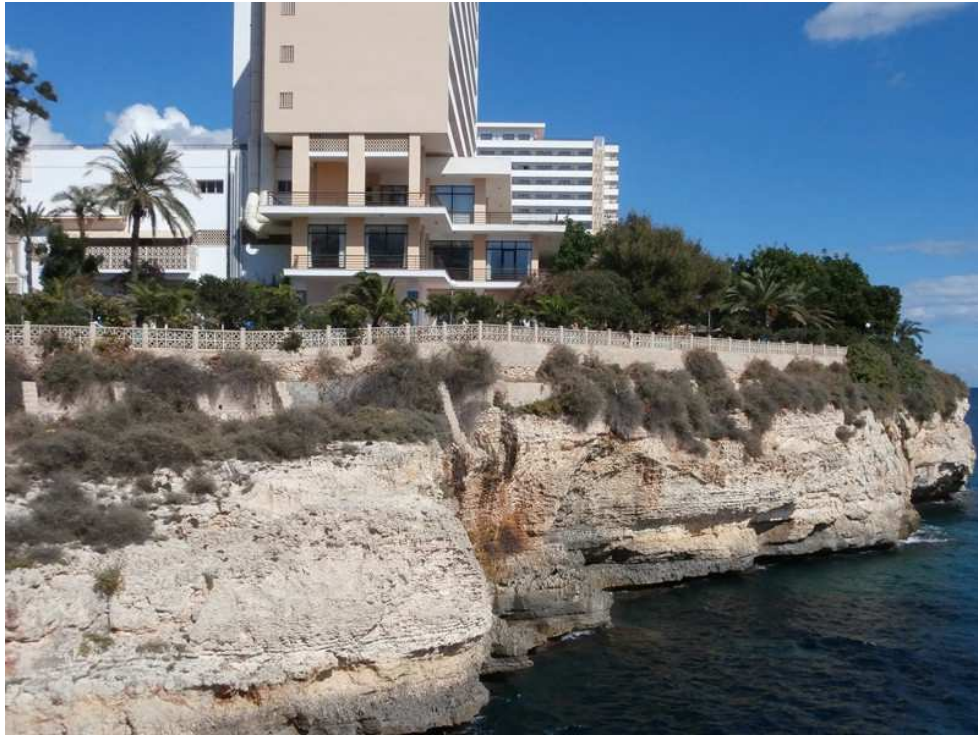
6. Al penya-segat del costat nord de la mateixa cala s'ha constatat , tant visualment així com per les fortes olors, la presència d'abocaments continus d'aigües fecals fins a la mar en correspondència del tram entre les fites núm. 1.035 i 1.038 (D.P.M.T. vigent), que es produeixen en diversos punts del penya-segat a partir de la canonada de clavegueram instal·lada en coronació de la paret rocosa , adossada al mur de contenció del complex turístic identificat com "Mastines – Chihuahuas".

Foto 7 – Vista del penya-segat del costat nord de Cala Romaguera i del hotel Chihuahua

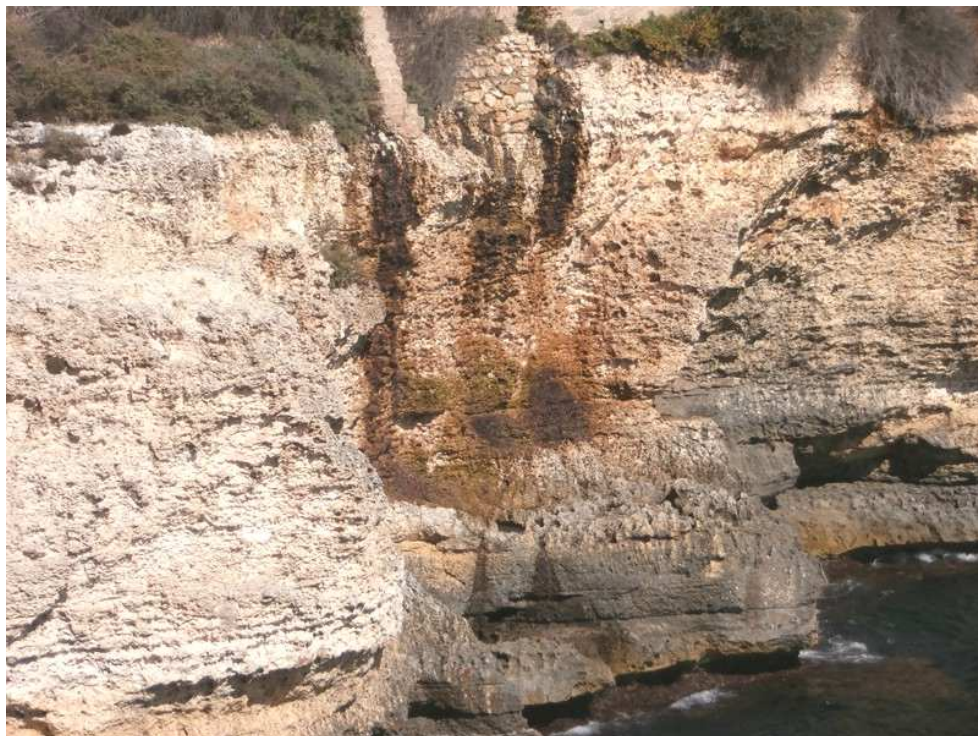
Foto 8 – Detall dels vessament d'aigües fecals properes a la fita 1.037

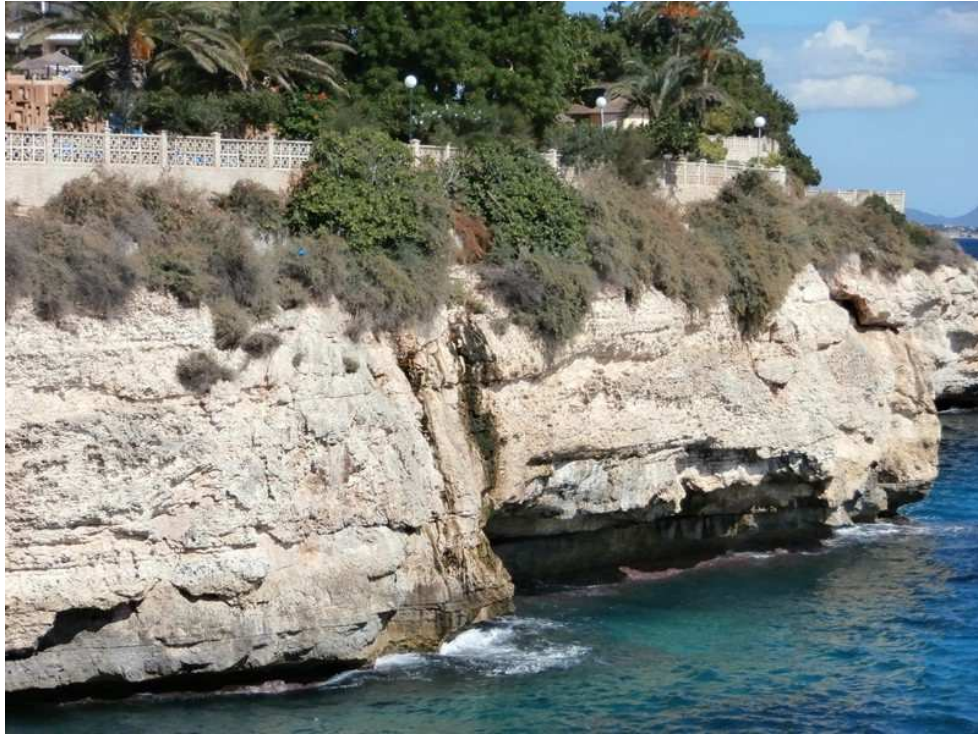
Foto 9 – Vista general dels vessament d'aigües fecals properes a la fita 1.036

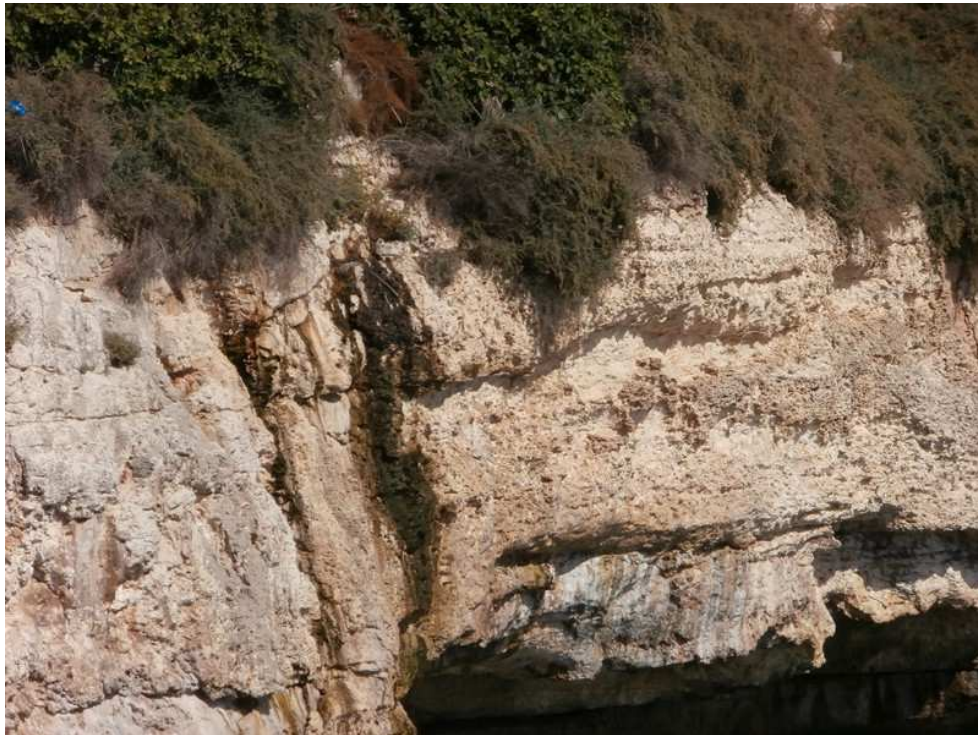
Foto 10 – Detall dels vessament d'aigües fecals properes a la fita 1.036
